Présentation générale

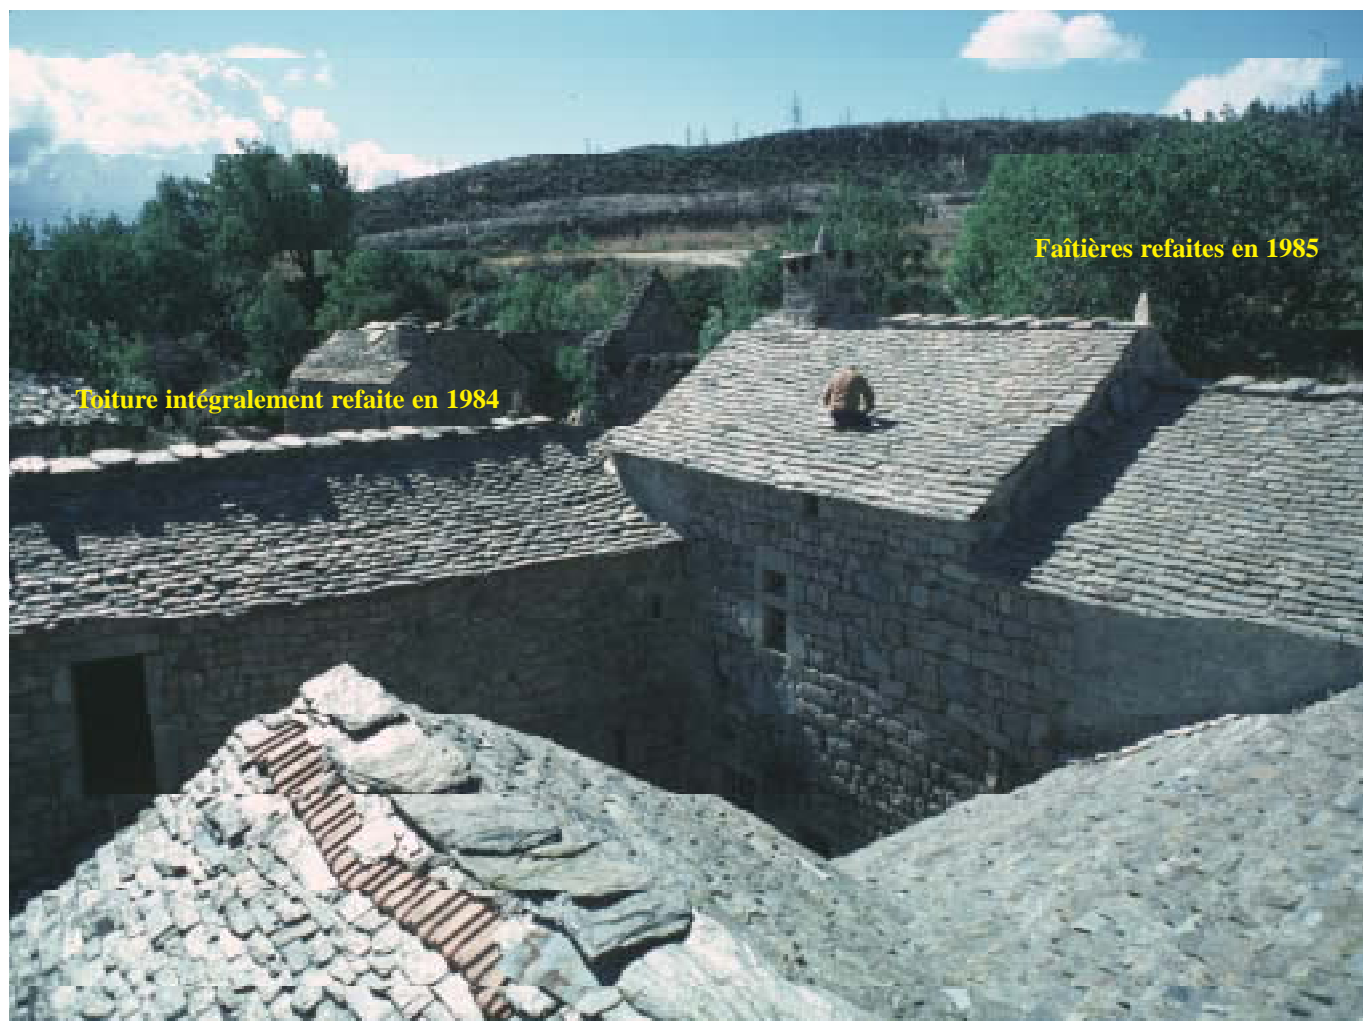
Les toits en lauses de micaschistes apparaissent dans leur majesté et leur complexité. Cette vue montre l'état en 1986 après les deux grands chantiers de 1984 où la partie habitation à gauche a été entièrement refaite et de 1985 consacré aux faîtières. Jean Fournet (maître d'œuvre de tous ces travaux est ici en train d'entretenir le pan de l'habitation au sud (celui qui nécessite en 2002 une réfection approfondie, cf. plus loin). La grande souche de cheminée a également été reprise dans ces années là. Le choix de la forme des faîtières s'était porté vers la solution la plus traditionnelle (grosses lauses légèrement inclinées contre les vents dominants) plutôt que sur les *lignolets*, plus récents (courant du XIXe siècle) et surtout plus fragiles avec la neige.

La faîtière du pignon de grange (en avant plan à gauche) a été laissée avec ses tuiles mécaniques rouges pour deux raisons. D'abord, celles ci sont très peu visibles de l'extérieur, et ensuite ce pignon était déjà en mauvais état pour cause d'affaissement du voûtin le soutenant. C'est pour-

La noue au milieu du cliché demeure en bon état grâce à l'entretien constant dont elle a fait l'objet. On peut remarquer le soin extrême avec lequel elle a été réalisée.

Les épis de faîtage ont été remplacés à l'identique (cf. l'ouvrage d'Hervé Fillipetti, *Symboles et pratiques rituelles dans la maison paysanne traditionnelle*).

Les joints de l'aile Ouest de l'habitation (à gauche) ont été refaits à la chaux teintée à l'argile, alors que la partie Sud avec la fenêtre à meneau a été laissée sans joints pour mieux «accrocher» le soleil et conférer plus de relief aux granites.

quoi il avait été décidé d'attendre la réfection complète pour intervenir. Il fait également partie du présent programme de travaux.
