Les grands travaux

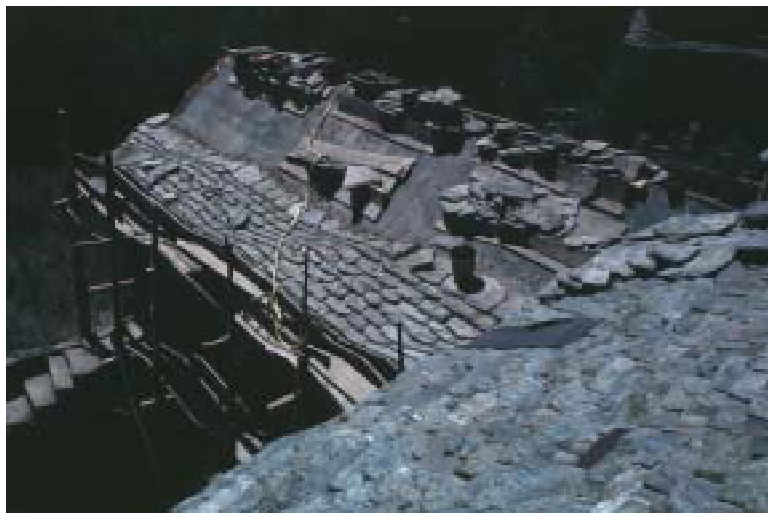
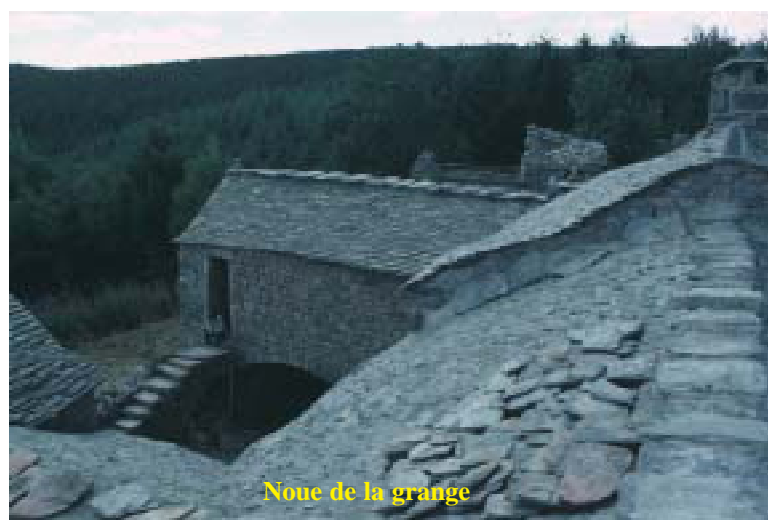
s'engagèrent, notamment sur les toitures. En haut, à gauche, la charpente intégralement refaite en châtaignier avec un plattelage de 40 mm non bouveté. A droite, le lamage en cours à l'occasion d'un stage (cf. le texte d'accompagnement). On remarque l'emploi (malheureux) de papier bitumé, entraînant d'importantes condensations. En dessous, un panorama des toitures depuis le pan nord

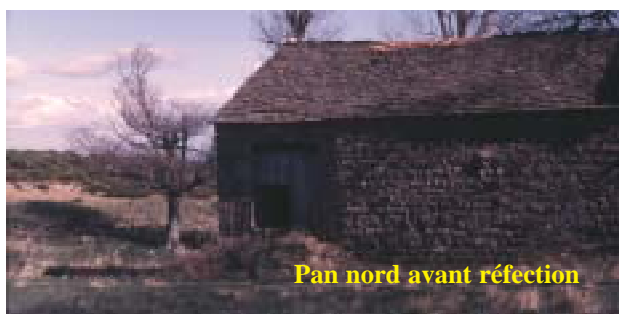
Pan nord avant réfection

Le pan nord de la grange présentait une petite surface de tuiles mécaniques rouges qui furent retirées et remplacées par des lauses au moment de la reprise des faîtières.

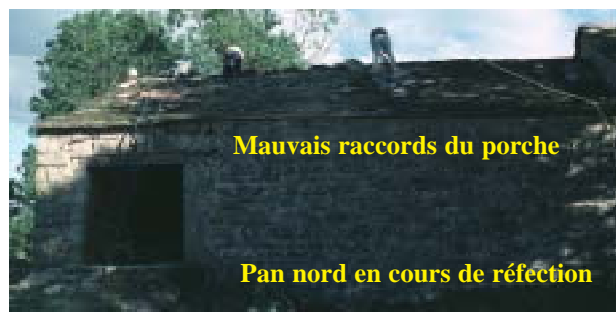
Mauvais raccords du porche

C'est ce porche nord, ouvert seulement en 1914, sans grand soin (certainement eu égard au contexte) qui a tra-

vaille et présente un gîte important sur son côté droit (Ouest). Il conviendra de le reprendre et d'améliorer le porche proprement dit en remplaçant le linteau en bois par un arceau en pierre (comme ceci était prévu par les constructeurs de l'époque, cf. plus loin).
